## 5. 本橋の維持管理に関する考察

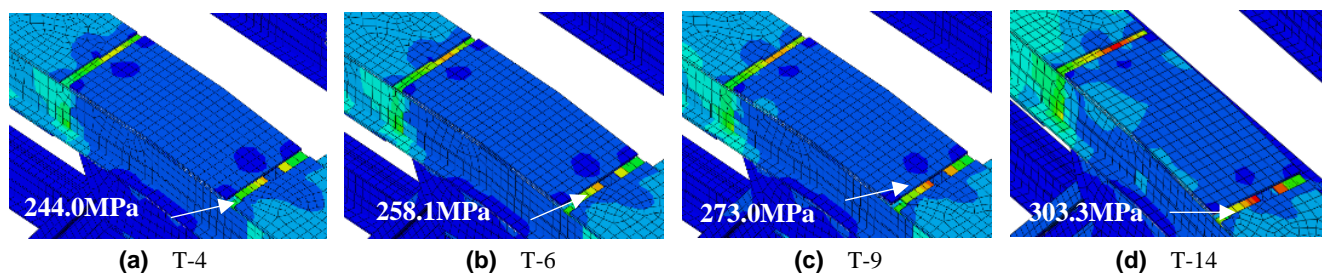
図-5 下流側 U4 の溝状腐食周辺の Mises 応力分布

ここで、本橋の交通状況や通行ニーズの観点から、最低限要求される活荷重の最大限としては 4t 車を想定すべきと考えられるが、本解析モデルにおいて、T-4 が载荷された際に溝状腐食部に発生する最大応力は図-5(a)に示す 244.0MPa であり、その降伏安全率は溝状腐食によって約 1.3 まで低下している。さらに、約 100 年前に製造された鋼材であることから、仮に 15~20% 程度の材料強度のばらつき<sup>8)</sup>を見込んだ場合、T-4 荷重に対する降伏安全率は約 1.0 となる。しかし、本解析モデルでは実際よりも減肉が大きくなるように腐食をモデル化していることや実際の交通状況から 2t 以上の車両の通行頻度は低いと考えられることから、たちまち危険な状態であるとは考えにくいものの、本橋の延命化を考える場合には、荷重制限や上弦材の溝状腐食に対する補修を検討すべきと判断される。

本研究の成果より、大きな圧縮力を負担する上弦材に生じている溝状腐食に応力が集中しており、車両荷重として T-4 を载荷した場合の降伏安全率は約 1.3 と推定された。本橋の安全性に対しては溝状腐食と孔食に注視する必要がある。抜本的な補修の時期については管理者が策定する修繕計画によるため、それまでの比較的短期間を想定した延命化を考える場合には、現状の使用状況を鑑みた荷重制限や腐食の抑制対策が有効と考えられる。このことから、本橋では、上記の解析結果に基づき、有効幅員の減幅による通行制限措置と水処理に配慮した防食工事が実施された。また、これらの腐食に対しては点検時に再劣化の状況を把握しておく必要がある。また、塗装劣化が確認された場合、簡易的に塗装塗替えをする「繕い塗装」などを実施す
